## Audyt wewnętrzny stanu Oczyszczalni Ścieków w Łagiewnikach.

W dniu 09.02.2021 przeprowadzono audyt wewnętrzny mający na celu sprawdzenie stanu technicznego infrastruktury technicznej znajdującej się na Oczyszczalni Ścieków w Łagiewnikach przy ul. Lipowej. Należy sobie uświadomić, że na terenie Oczyszczalni Ścieków w Łagiewnikach nie były przeprowadzane modernizacje a wykonywane były jedynie bieżące remonty umożliwiające funkcjonowanie instalacji i osiąganie wymaganych poziomów oczyszczania ścieków. Szczególną uwagę zwrócono na urządzenia, które zostały wyłączone z użytkowania. Wyłączenia te wynikają z faktu wadliwego (niewystarczającego poziomu) działania, uszkodzeń, bądź braku konieczności funkcjonowania w systemie (np. wynika to z faktu braku dostarczania ścieków przemysłowych do oczyszczalni)

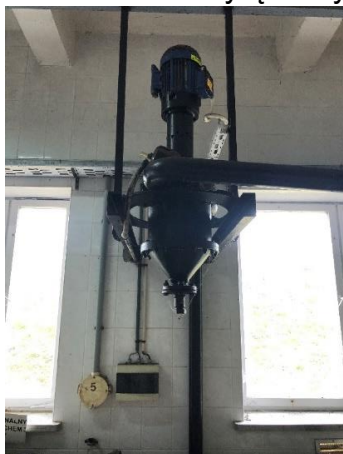
Rysunek 1 Piaskownik - pomieszczeniu krat

### 1. Piaskownik – wyłączony z użytkowania

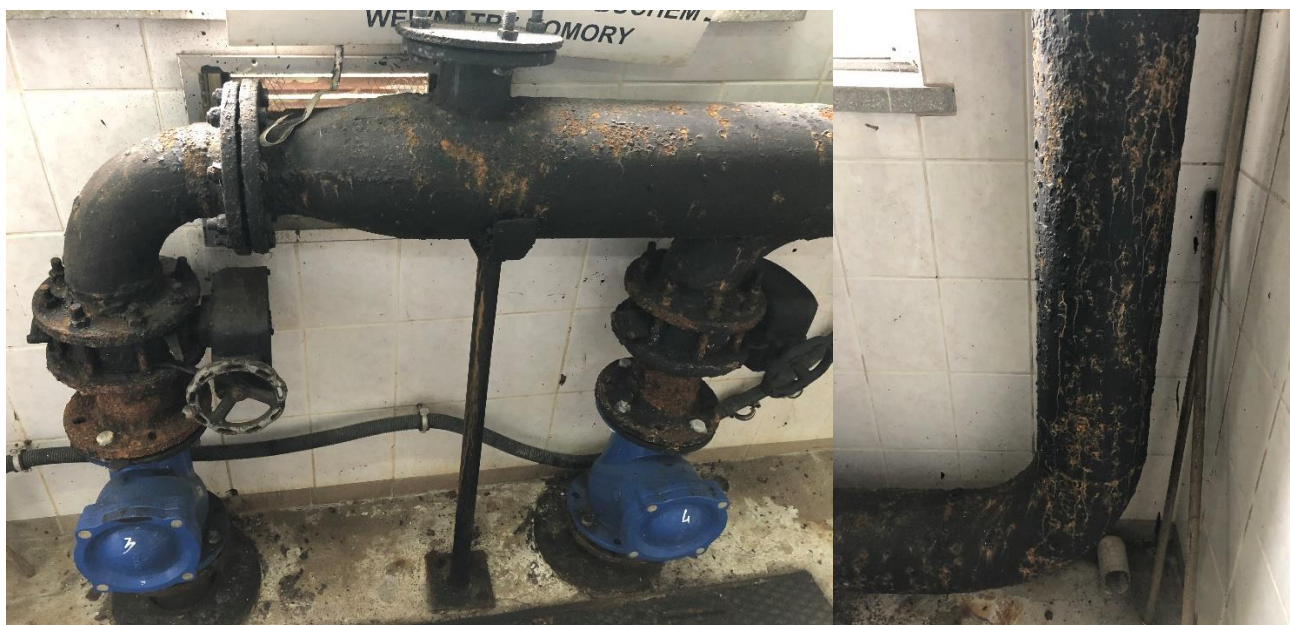
Rysunek 2. Korozji instalacji - na całym obiekcie oczyszczalni

2. Korozja na armaturze wykonanej z czarnej stali, z której zbudowana została instalacja znajdująca się na terenie oczyszczalni ścieków w Łagiewnikach. Widoczna jest szczególnie na elementach znajdujących się w pomieszczeniach, gdzie powstaje najwięcej gazów, które wytwarzają agresywne środowisko. Jest to przede wszystkim pierwszy etap procesu oczyszczania – hala krat, oraz ostatni – pomieszczenie magazynowania i prasowania osadu.

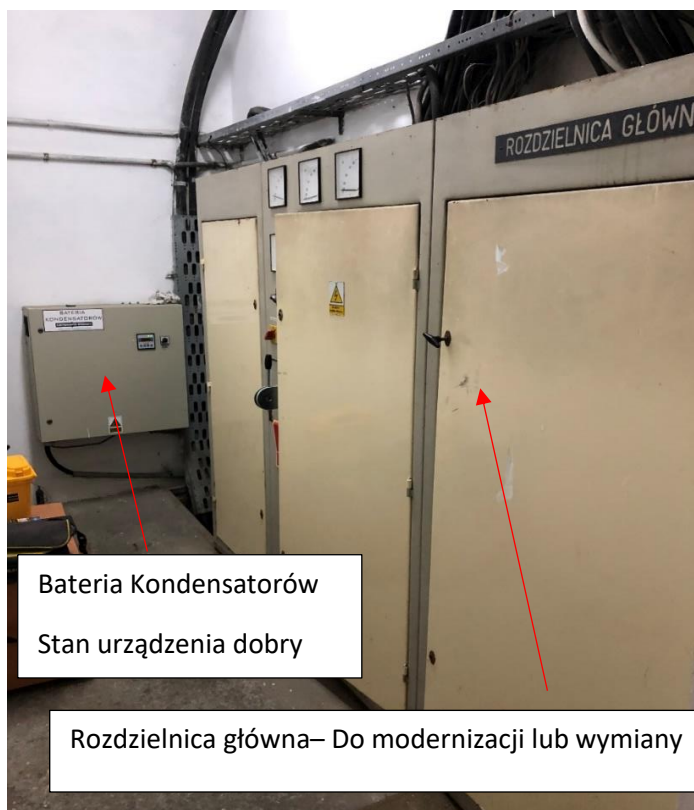
Rysunek 3. Rozdzielnia Główna

3. System zasilania – Podczas pomiarów elektrycznych wykonanych w miesiącu październiku 2020 r. wymieniono wszystkie elementy, na których wykryto ślady zużycia, uszkodzenia, bądź wadliwe działanie. Elektryk ocenił, że Rozdzielnica główna kwalifikuje się do gruntownej modernizacji lub wymiany.

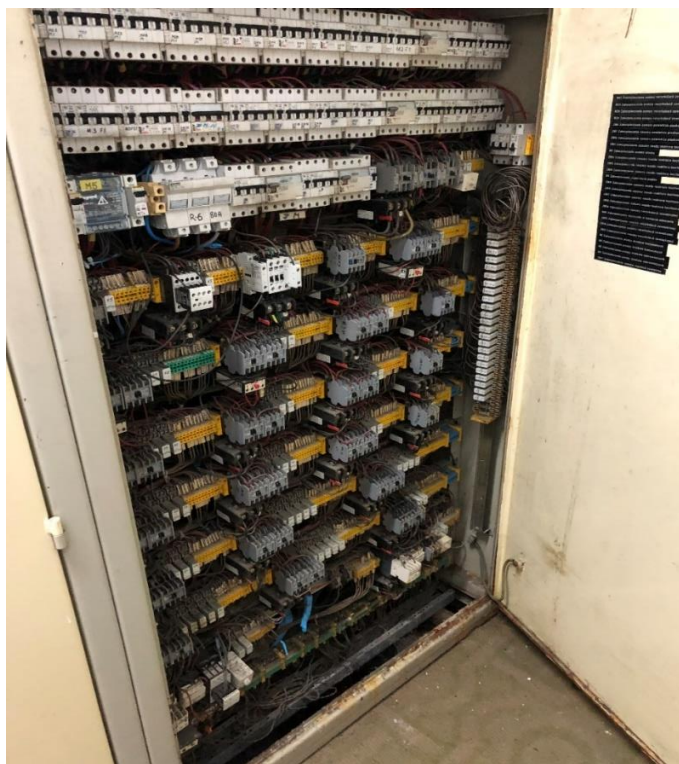
Rysunek 4. Wnętrze szafy zasilającej

Wnętrze szafy zasilającej  
wraz z systemem  
sterującym pracą urządzeń  
elektrycznych

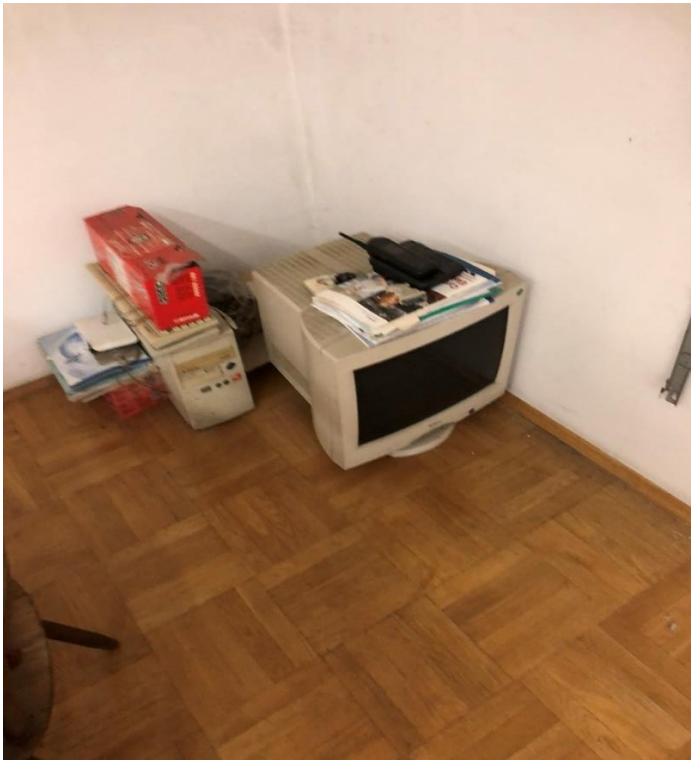
4. System automatycznego sterowania pracą oczyszczalni ścieków – System wyłączony z użytkowania w 2005 r. w związku z faktem, że moduły sterujące z których był

zbudowany ulegały częstym awariom a koszt ich wymiany był bardzo wysoki. Spowodowane to było brakiem odporności na agresywne gazy, które gromadziły się w pomieszczeniach oczyszczalni. Duża ilość gazów w całym obiekcie, oraz niska sprawność systemu wentylacyjny doprowadziły do nieodwracalnych uszkodzeń całego systemu. Obecnie istnieje możliwość wykonania nowego sterowania bardziej odpornego na wpływ występującego w budynku oczyszczalni środowiska, bądź umieszczenie systemu sterowania na zewnątrz obiektu (np. w zewnętrznym kontenerze).

Komputer sterujący  
automatyczną pracą  
oczyszczalni ścieków  
– Wyłączony z użytkowania

Rysunek 5. Komputer sterujący procesem oczyszczania - uszkodzony, wyłączony z użytkowania

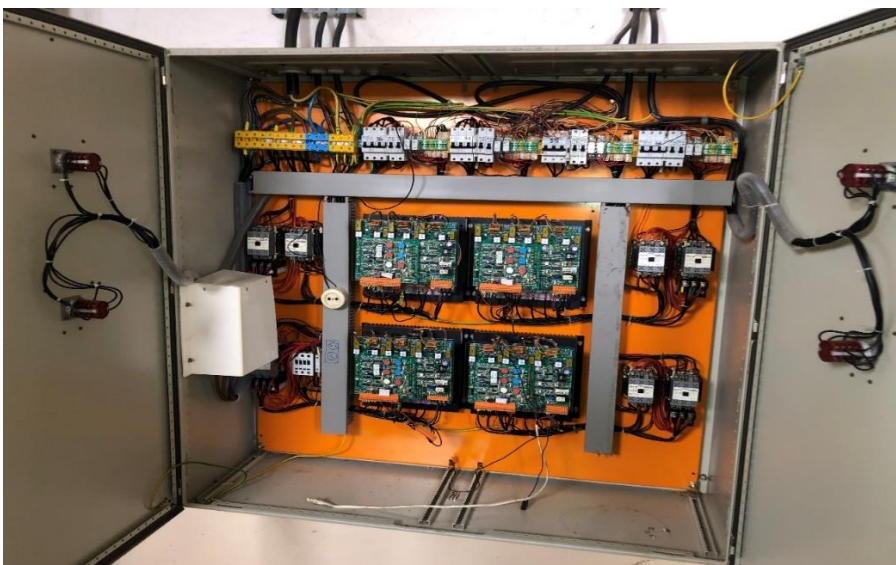
Rysunek 6. Rozdzielnica RD-2 - hala dmuchaw

Szafa sterująca pracą  
dmuchaw dla procesu  
oczyszczania ścieków  
komunalnych - Wyłączona  
z użytkowania

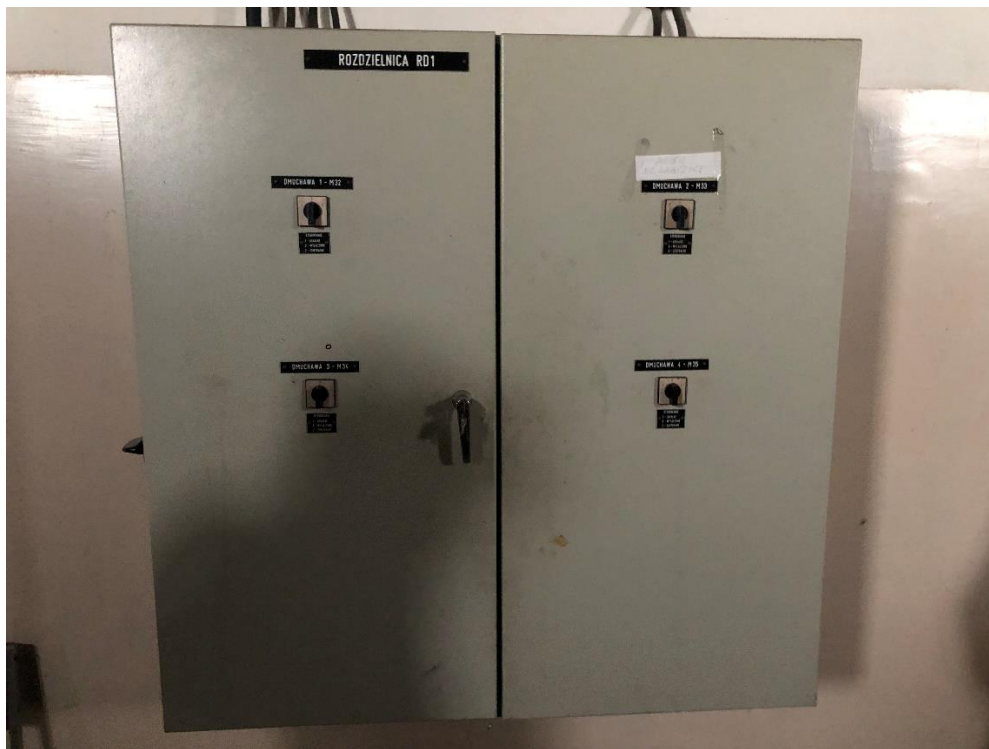
Szafa sterująca pracą dmuchaw dla procesu ścieków przemysłowych-  
Wyłączona z użytkowania

Rysunek 7. Rozdzielnica RD1 - sterująca pracą dmuchaw w ciągu technologicznym oczyszczania ścieków przemysłowych (blok wyłączony z użytkowania)

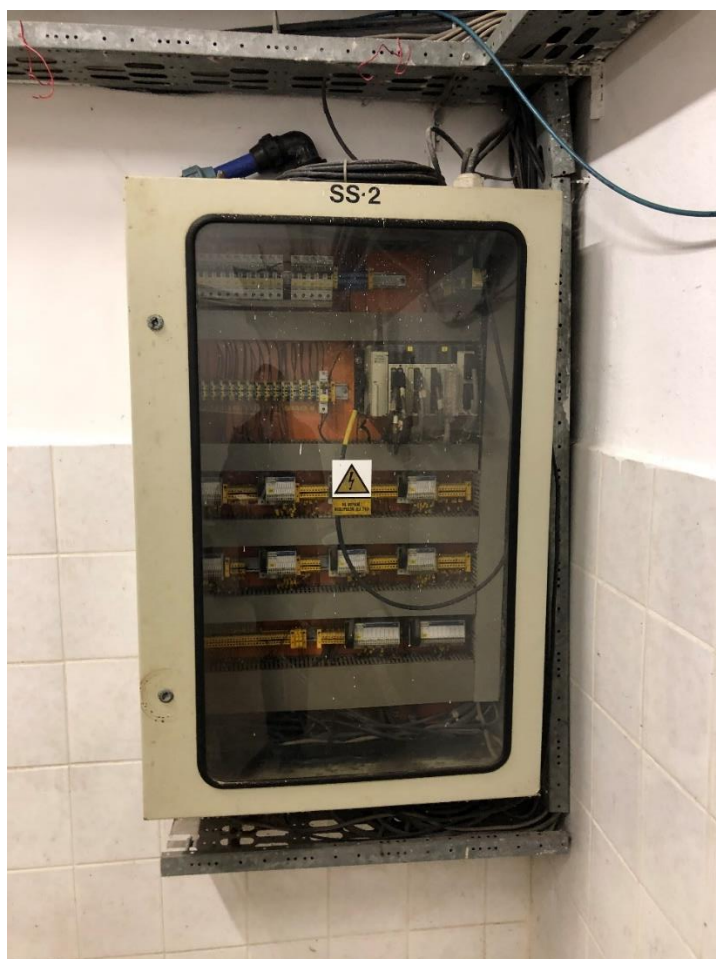
Rysunek 8. Szafa sterująca SS-2 - pomieszczenie prasy osadu

Szafa sterująca SS-2 znajdująca się w pomieszczeniu prasy osadu zawierająca sterowniki do Systemu Automatycznej Pracy Oczyszczalni  
– Wyłączona z użytkowania

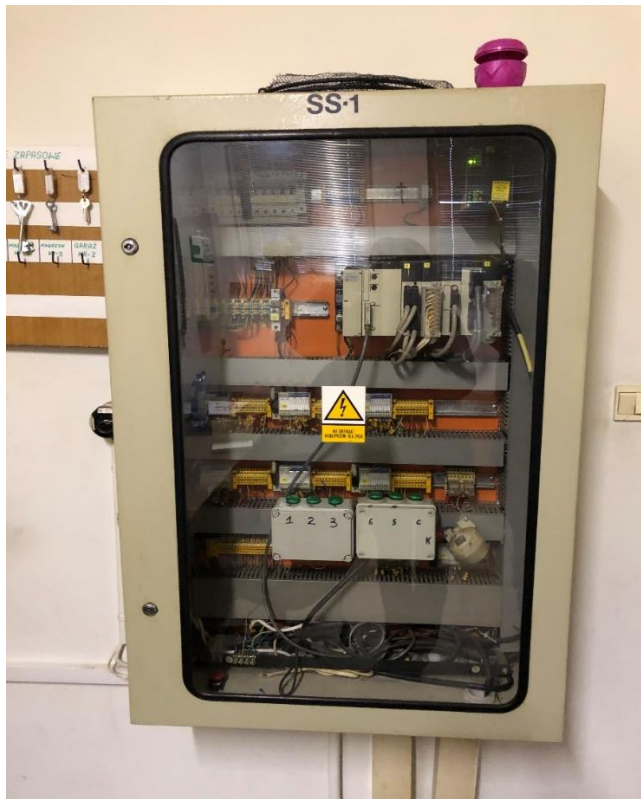
Rysunek 9. Szafa sterująca SS-1 w dyżurce

Szafa sterująca SS-1  
znajdująca się w dyżurce  
zawierająca sterowniki do  
Systemu Automatycznej  
Pracy Oczyszczalni  
– Wyłączona z użytkowania

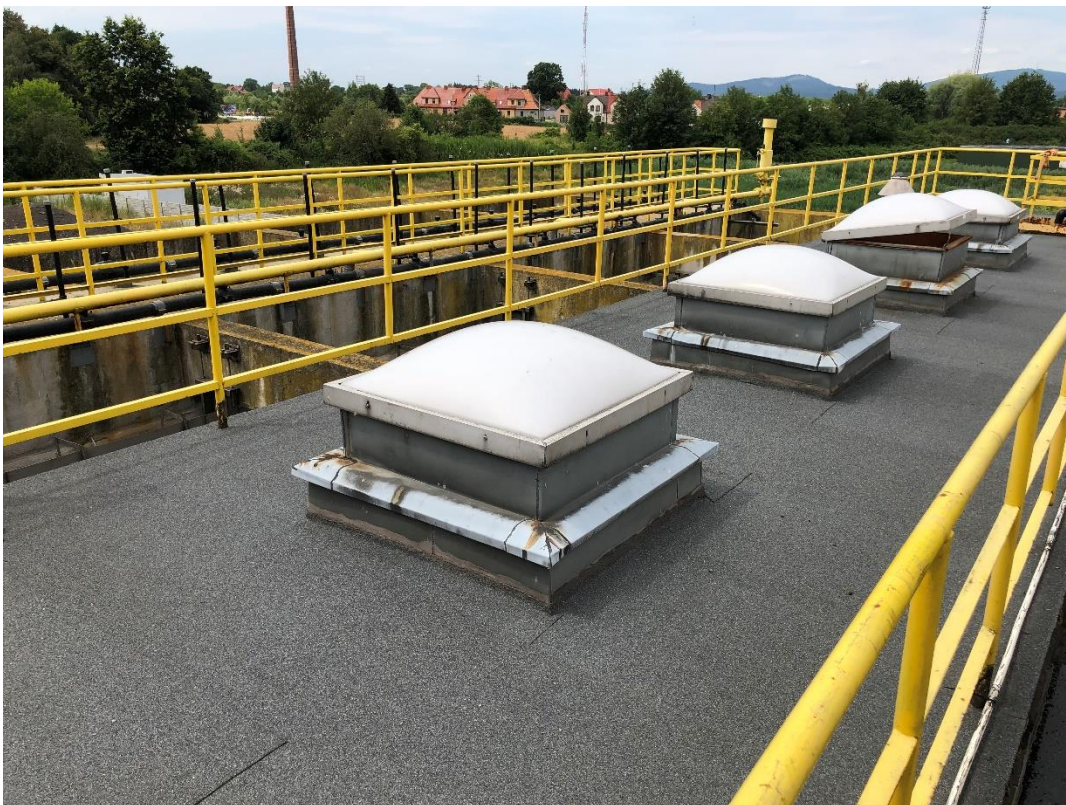
Rysunek 10 Blok reaktora beztlenowego UASB

5. Blok reaktora beztlenowego UASB, w wyniku wadliwie zaprojektowanego systemu wprowadzania ścieków został wyłączony z użytkowania w 2003 r. Miał on służyć do wstępnego oczyszczania ścieków w reakcji bez dostępu tlenu. Wykonano przeróbkę systemu transportu ścieków wewnątrz oczyszczalni i transportowane są one bezpośrednio na zewnątrz do bloku reaktora biologicznego. W związku z tym faktem instalacja do odprowadzania metanu, która została zamontowana nie jest użytkowana.

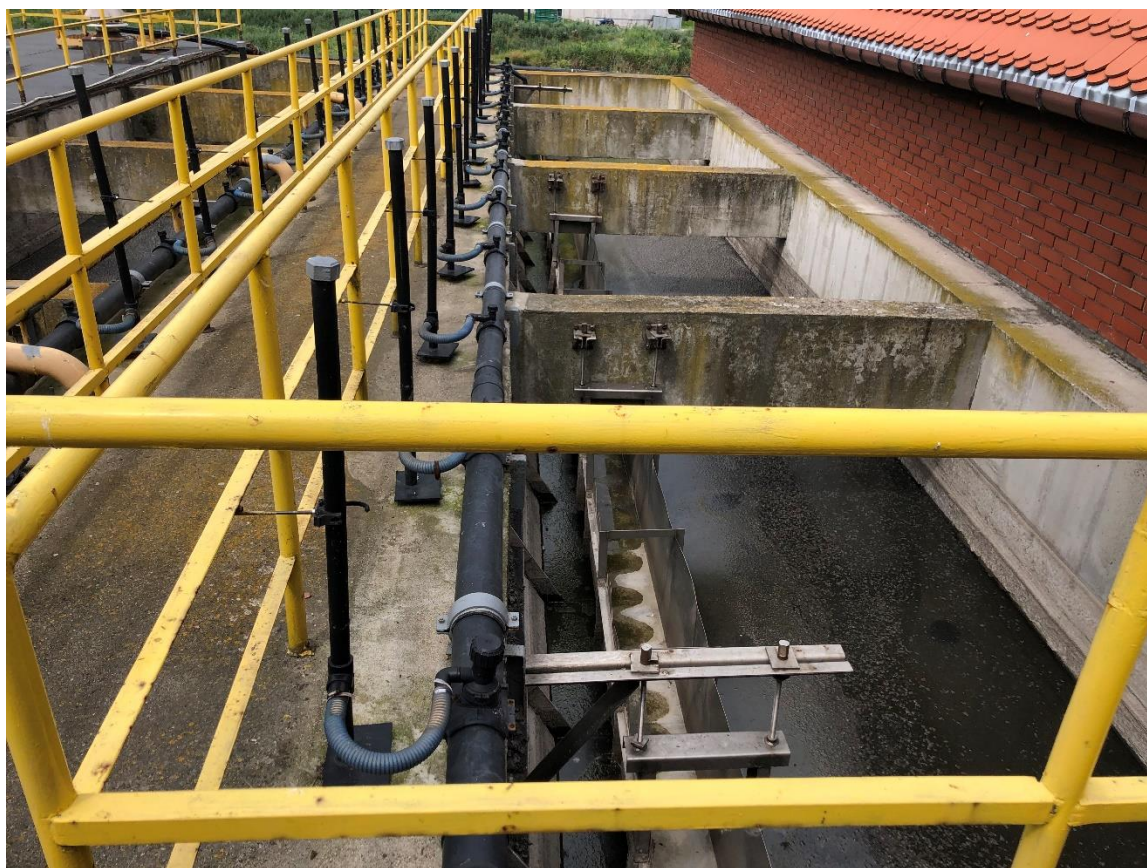
*Rysunek 11 Blok reaktora beztlenowego UASB – system wprowadzania ścieków*

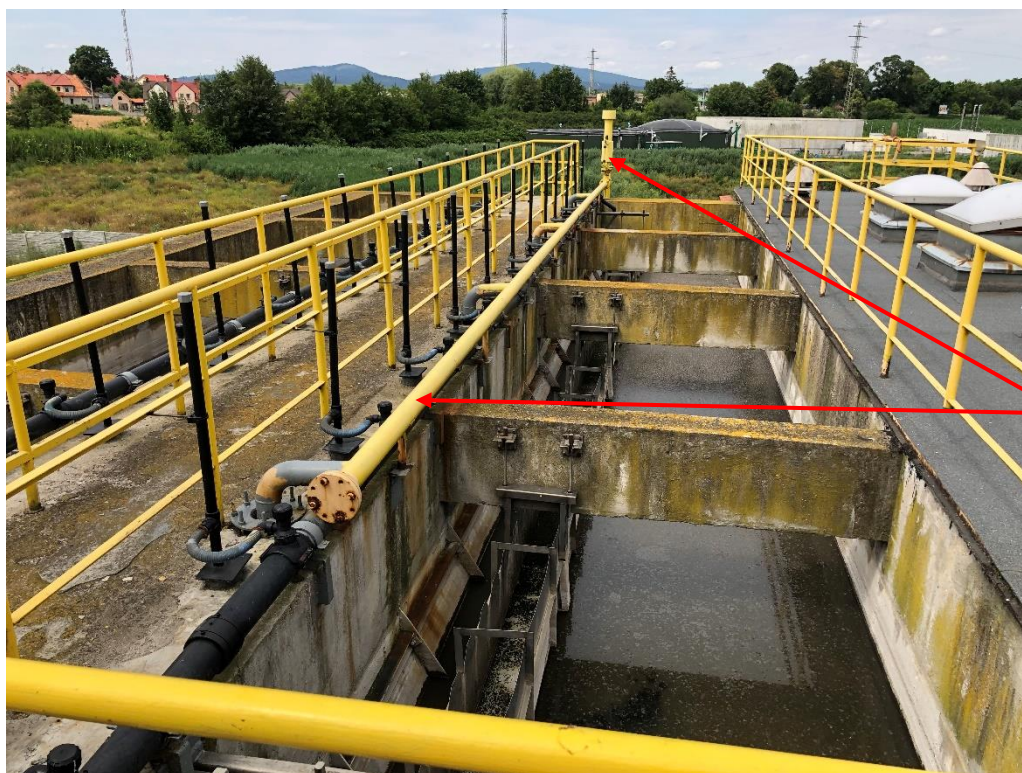
Rysunek 13 Instalacja Biogazu - Blok UASB

Instalacja Biogazu –  
wyłączona z użytkowania

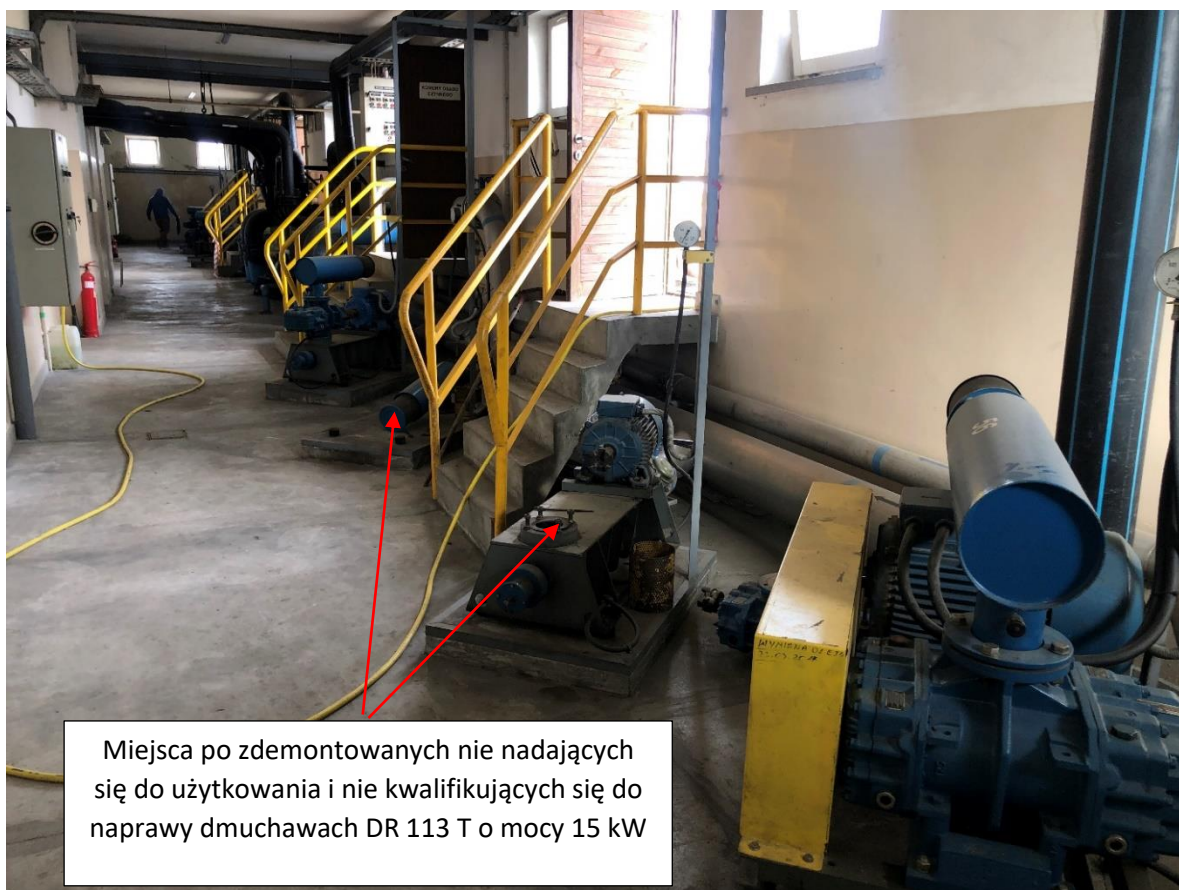
Rysunek 14. Hala dmuchaw

6. System wytwarzania i dostarczania sprężonego powietrza do bloku osadu czynnego. Obecnie pracuje 1 dmuchawa o mocy 20 kW w systemie sterowania miejscowego. Dmuchawy DR 113 T zostały zdemontowane i wysłane w celu ekspertyzy do producenta, jednak ich stan techniczny wykluczył możliwość naprawy. Zaplanowany jest zakup 2 urządzeń w I kwartale 2021 r. wraz z budową nowego systemu sterowania.

Miejsca po zdemontowanych nie nadających się do użytkowania i nie kwalifikujących się do naprawy dmuchawach DR 113 T o mocy 15 kW

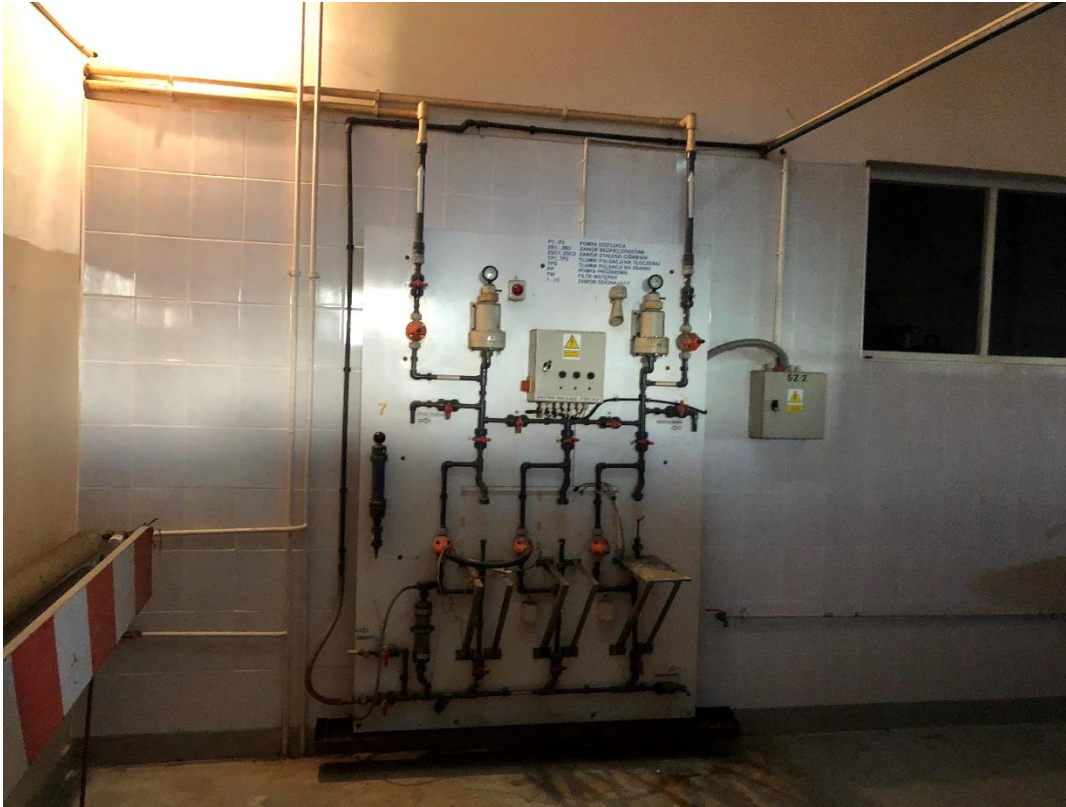
Rysunek 15 Stacja dozowania koagulantu – wyłączona z użytkowania

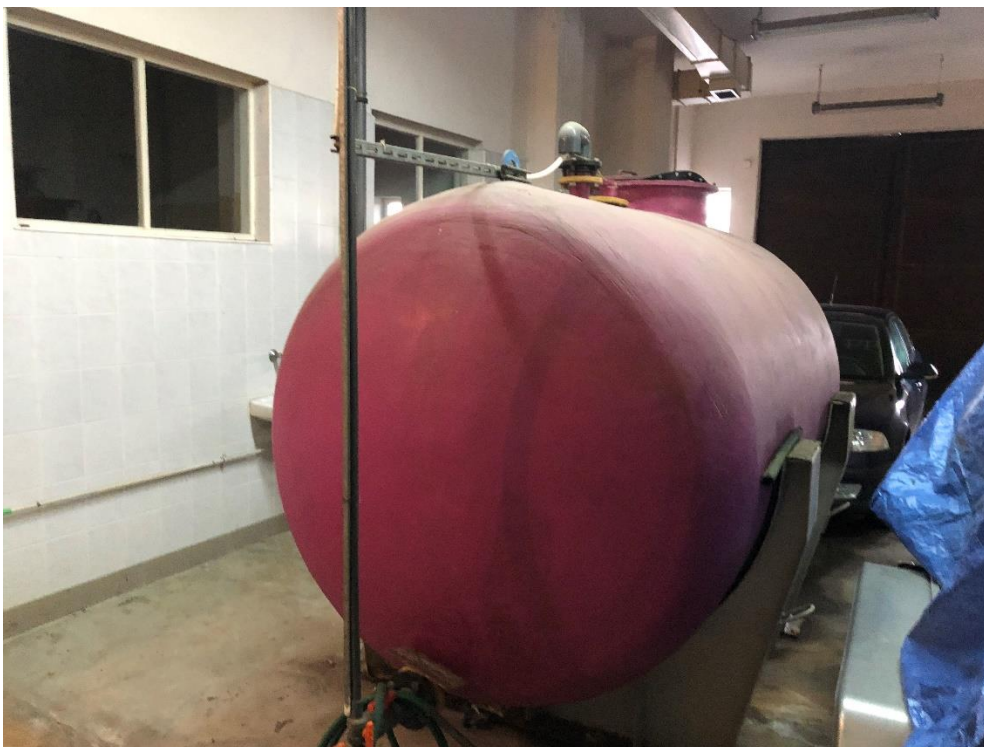
Rysunek 16 Zbiornik koagulantu – wyłączony z użytkowania w UDT.
